PÄLKÄNEEN KUNTA, LUOPIOINEN

LUOPIOISTEN KESKITIEN JA KIRKONKYLÄN ITÄ-OSAN ASEMAKAAVA JA ASEMAKAAVAN MUUTOS

OSALLISTUMIS- JA ARVIINTISUUNNITELMA 24.2.2023 21.9.2023 10.5.2024

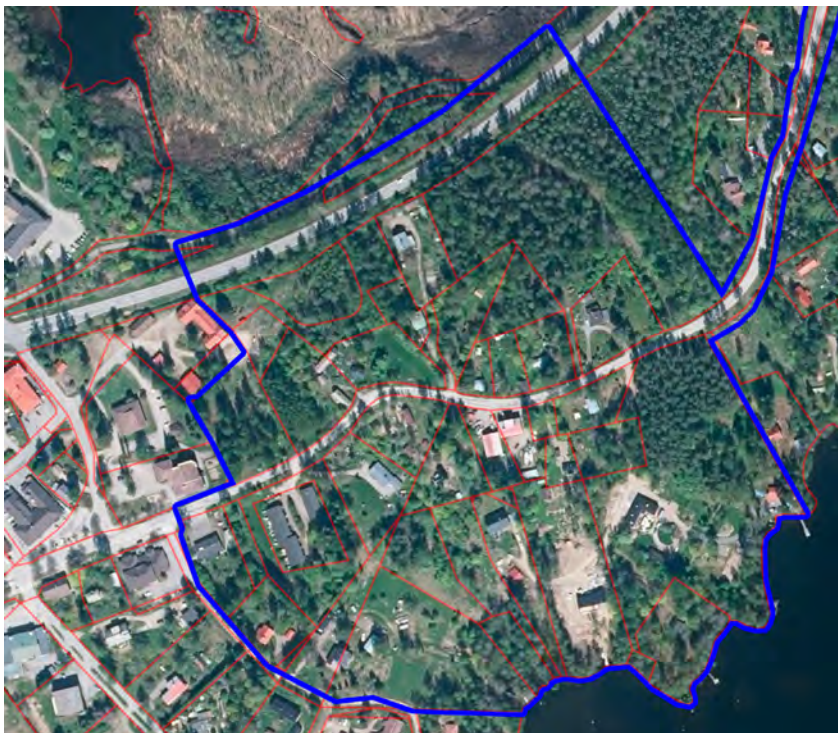
Ilmakuvaote kirkonkylän itäosan kaavamuutosalueelta. Asemakaavan ja asemakaavan muutosalueen rajaus on esitetty sinisellä viivalla. Ilmakuvasssa on esitetty nykyinen rakennuskanta: musta=vakituinen asuminen, vihreä=loma-asunto, pinkki=julkinen rakennus tai liikerakennus, harmaa=talusrakennus.

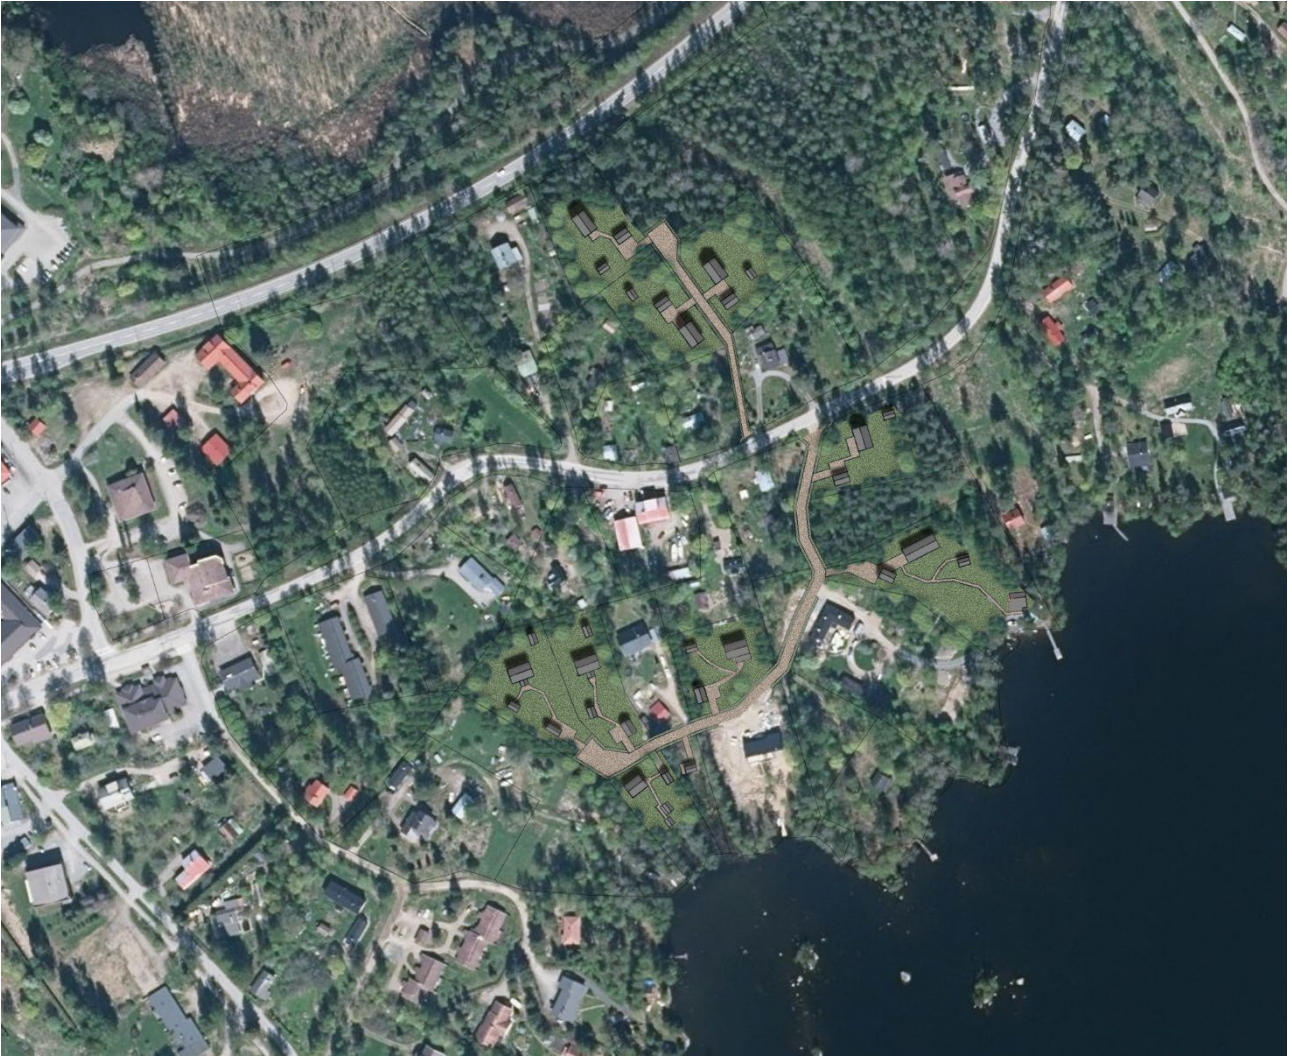
Ilmakuvasovite asemakaavan toteuttamisesta. Rihanselän rantaan on mahdollista toteuttaa asuinrakennuksia sekä talousrakennuksia vähintään 30 metrin etäisyydelle rannasta ja uusia saunarakennuksia 10-40 metrin etäisyydelle rantaviivasta.

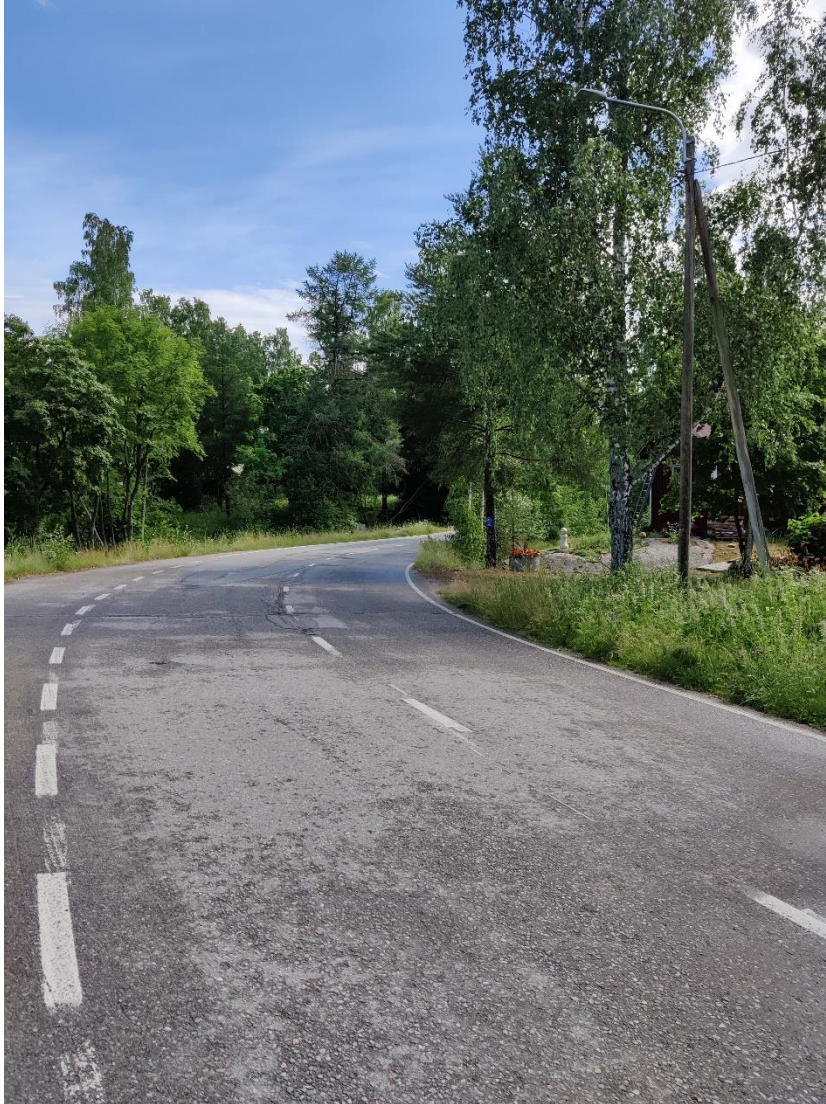
Kuva 8. Keskitie 18:n kohdalla. Kohtaamisnäkemä nykyisin alle 20 m ja edellyttää näkemäraivauksia tontilla.

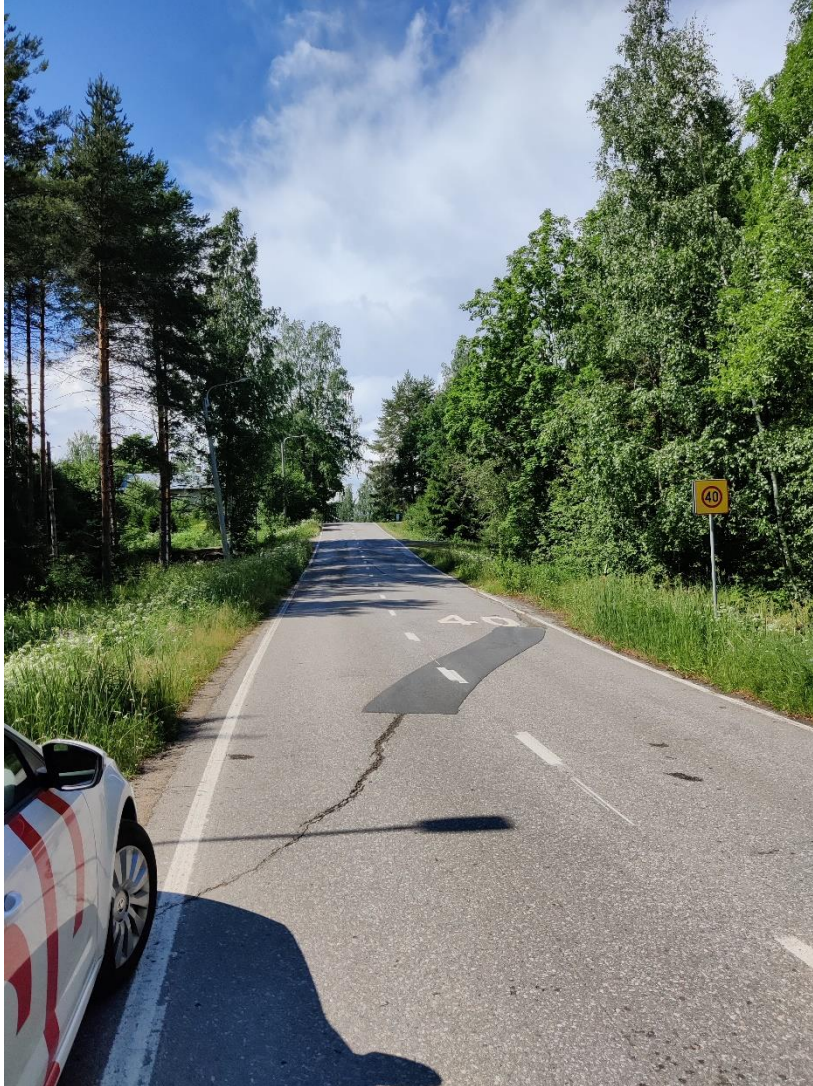
Kuva 14. Keskitie litainpolun kohdalla (kohtaamiskäytävä pienimmillään 48 m)

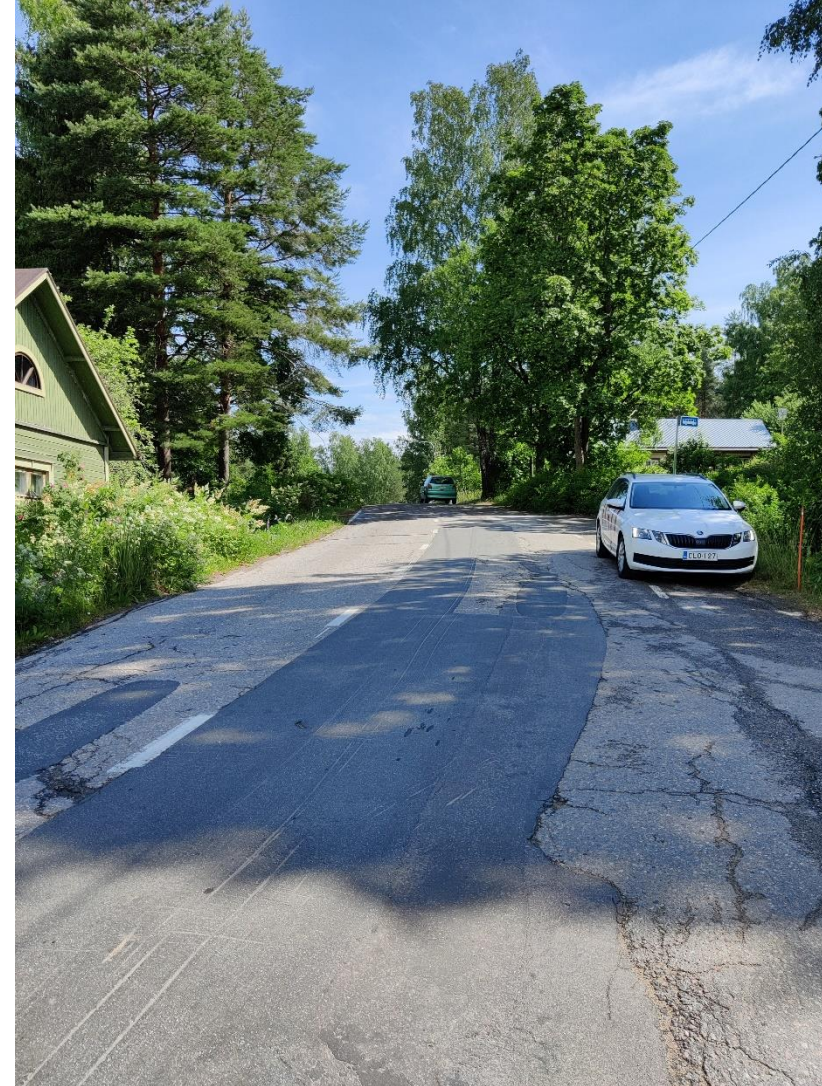
Kuva 15. Keskitie litainpolun kohdalla (kohtaamiskäytävä pienimmillään 48 m)

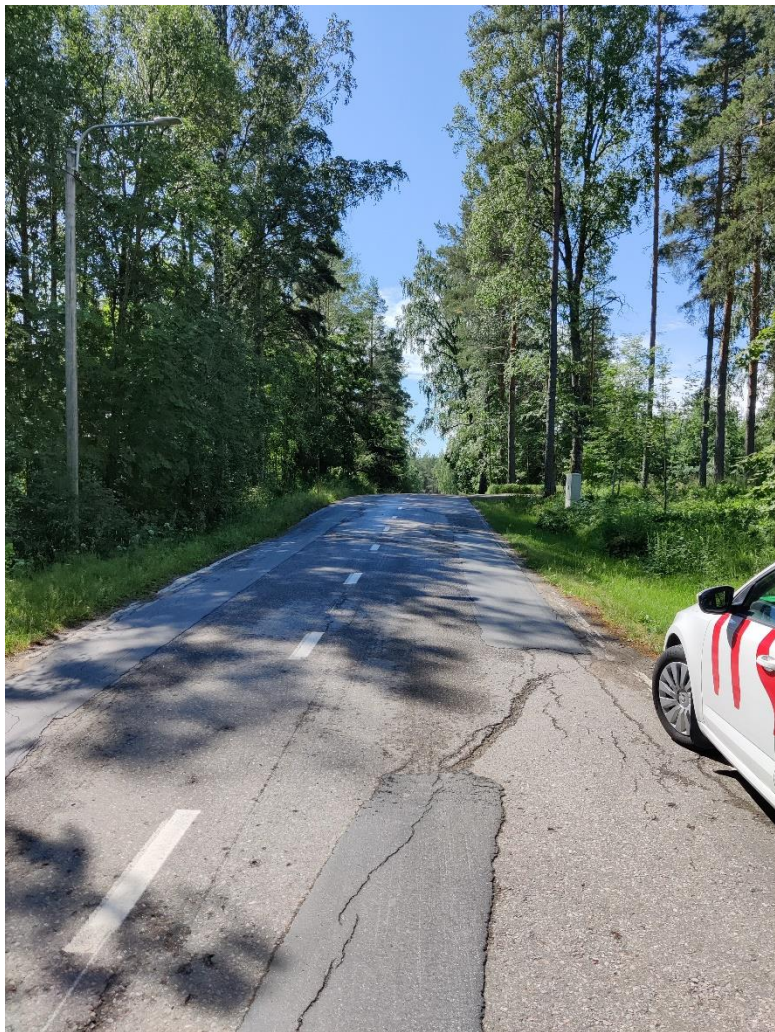
Kuva 16. Keskitie Väinönväylän kohdalla (kohtaamisnäkemä pienimmillään 68 m)
